## Program ISPA Ostrava Rozšíření kanalizačního systému města Ostravy Stavba II: Kolektor Centrum

### Základní informace o stavbě

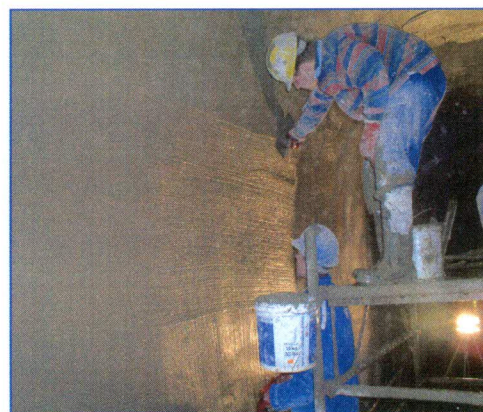
Nanášení izolační vrstvy Vandex

Izolace byla provedena hydroizolační krystalizační vrstvou a to nástřikem a stíráním. Výrobce izolačního materiálu byla firma Vandex a její aplikaci provedla firma ITC-servis, s.r.o. České Budějovice. Místa s průsaky byly ošetřeny speciálními materiály s velkou vodoodolností. Vzhledem k vysoké hladině spodní vody, následnému hydrostatickému tlaku a zvýšené agresivitě vody způsobené porušenou kanalizací, lze konstatovat, že je aplikovaná izolace účinná.

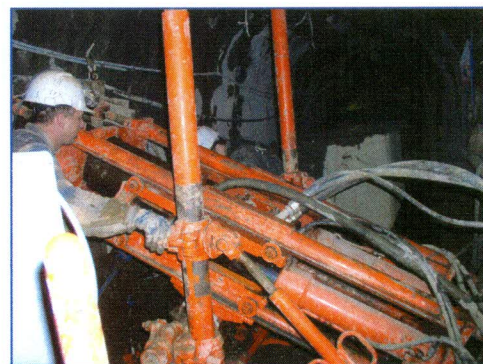
Vrtání kolektorových chrániček

Pro zhotovení domovních a uličních přípojek jednotlivých inženýrských sítí byla zvolena metoda navrtávání pažených vývrtů z úrovně kolektoru do objektů nebo uličních přípojení. Do otvoru byla vložena sklolaminátová chránička s plynotěsnými spoji. Prostor mezikruží chráničky a vývrtu byl vyplněn cementovou suspenzí. Do vývrtů byly instalovány chráničky v průměrech DN 200, DN 250, DN 300 a DN400. Celkem bylo odvrtno a osazeno 797 ks chrániček o celkové délce 6 994 m.

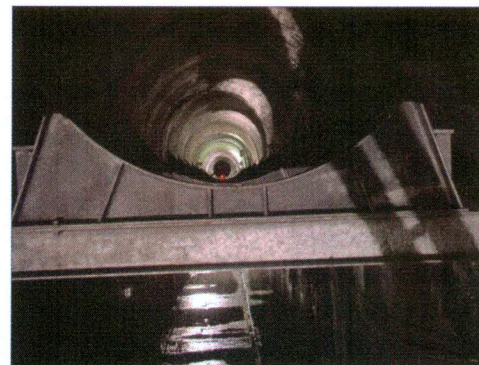
Kanalizační sedla a nosníky zaměřované laserovým paprskem

Kanalizační potrubí z odstředivě litého sklolaminátu firmy Hobas je umístěno netradičně pod stropem kolektoru v sedlech a na nosících kotvených do stěn tubusu. Páteřní kanalizační řád je napojen na stávající kanalizaci v křižovatce třídy Sokolská a ulice Horova průměrem 1400 mm. V úseku po SO 022 - vstup do kolektoru z podzemních garáží Prokešova náměstí je kanalizace osazena v kanalizační štole, která byla po instalaci potrubí zaplavena cementopopílkovou směsí. Zbylá část kolektoru je osazena potrubím od průměru DN 1400 až po DN 600. Kanalizační potrubí je ukončeno na ulici Nádražní.

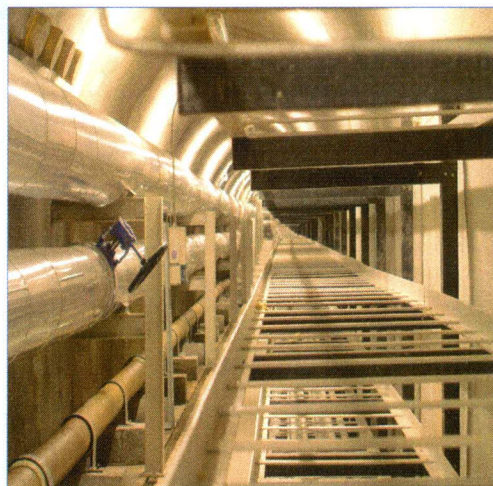
Horkovodní potrubí s izolací a uzavírací armaturou

Horkovodní potrubí je uloženo v profilu kolektoru na nosných kompozitových konstrukcích vyrobených, dodaných a instalovaných firmou Prefa kompozity, a.s. Potrubí z ocelových svařovaných trub je uloženo na válečkových podpěrách. Potrubí je opatřeno nátěrem a tepelnou izolací z minerální plsti s oplechováním.

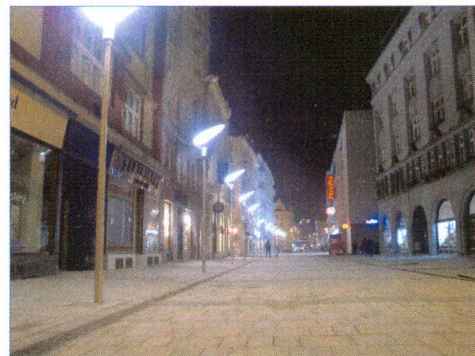
Rekonstrukce chodníků na ulici 28.října

Vzhledem k rozsahu výkopových prací a účinkům důlní činnosti byla v rámci stavby provedena oprava komunikace třídy Sokolská a ostatních pěších zón a chodníků v trase kolektoru. Na třídě Sokolská byla vyměněna konstrukce vozovky. Oprava dláždění Masarykova náměstí bude předmětem jiného projektu.

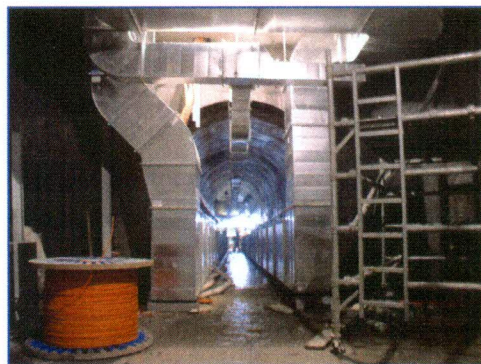
Větrací systém Centrálního vstupu

Větrání kolektoru je rozděleno na 3 úseky. Úseky jsou větrány podtlakově s 3-násobnou výměnou vzduchu. Na jedné straně úseku je nasávání čerstvého vzduchu a na druhé straně úseku je odvod vzduchu pomocí dvojice shodných ventilátorů (1 ventilátor bude záložní) s výfukem do venkovního prostoru.

Přívody vzduchu pro větrání kolektoru navazují na únikovou cestu do garáží Prokešova náměstí, na únikovou cestu do garáží hotelu Imperial a na tubus kolektoru před komorou K18. Větrní úseky jsou izolovány požárními dveřmi
